「Netcommunity OGシリーズ」におけるインターネット接続不可事象について

2018年4月3日更新

西日本電信電話株式会社

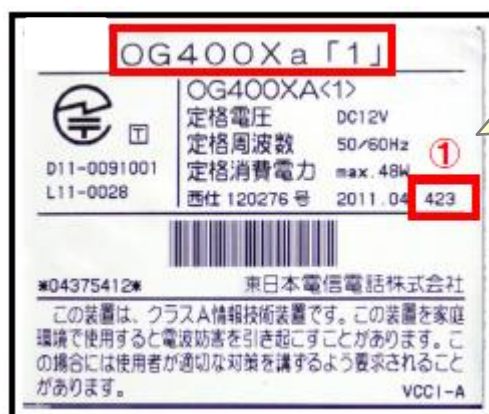
【OG400Xa、OG400Xi、OG800Xa、OG800Xiの製造コードの確認方法】

①部分に「423」(製造コード)が記載されているかご確認ください。
(その他の数値の場合は、本事象は発生しません。)
