「Netcommunity OGシリーズ」におけるインターネット接続不可事象について

2018年3月28日

西日本電信電話株式会社

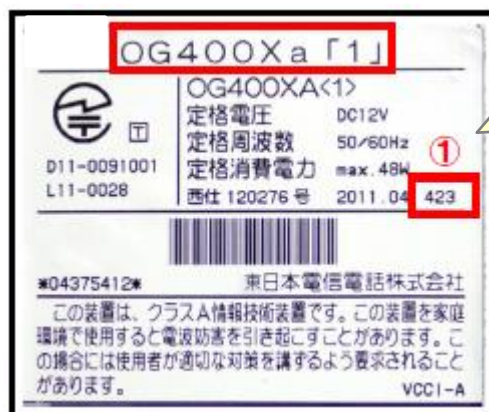
【OG400Xa、OG400Xi、OG800Xa、OG800Xiの製造コードの確認方法】

①部分に「423」（製造コード）が記載されているかご確認ください。
（その他の数値の場合は、本事象は発生しません。）
