# 第一種公衆電話の故障修理に係る施設保全費について

第一種公衆電話機の故障修理に係る施設保全費  
に関する参考資料

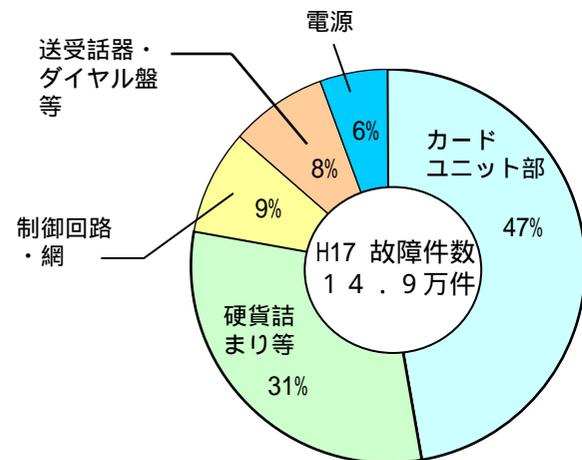
故障の発生状況〔第一種と第二種の合計〕

H16	H17
1台当たり故障回数 (/年)	0.69回	0.68回 (1%)

- ・公衆電話機の故障は、1台当たり年間約0.7回発生しています。故障の発生要因としては、公衆電話機がテレホンカードや硬貨を収納する等の機能を備えていること、多くの公衆電話機が屋外に設置されているため、ほこり等が詰まりやすく、また、いたずら等により機器に損傷を受けることが挙げられます。
- ・修理に係る作業時間を調査したところ、1件当たり平均91分を要しており、このうち、実際の修理に要する作業時間は平均35分、設置場所への移動時間に往復で平均56分かかっています。
- ・実際の修理作業は、複雑な電子回路を修理したり、いたずら等による汚れを清掃する等手間のかかる作業になります。また、移動時間については、第一種公衆電話が全国くまなくカバーするように設置しているため、保守拠点から遠方の地域へかけつけるのに時間を要します。

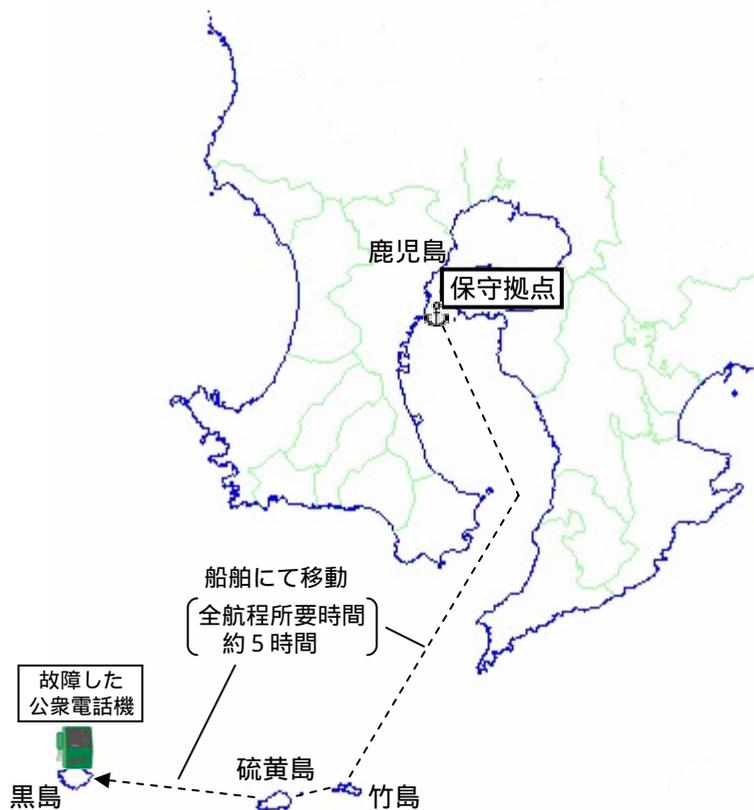
### 離島における修理時の移動時間

保守拠点から、故障した公衆電話機の設置場所まで、5時間を要するケースもあります。

- ・ 離島における公衆電話の故障修理には、移動手段が船舶となるため、移動に長時間を要する場合があります。また、海岸付近に設置された公衆電話は塩害による故障が顕著となっており、夏場には台風により甚大な被害を被る場合もあります。

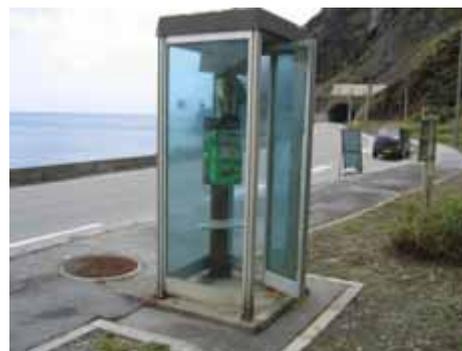
#### < 塩害による被害 >

海岸付近に設置された公衆電話は塩害による錆や腐食が進み易く、故障発生の要因となっています。

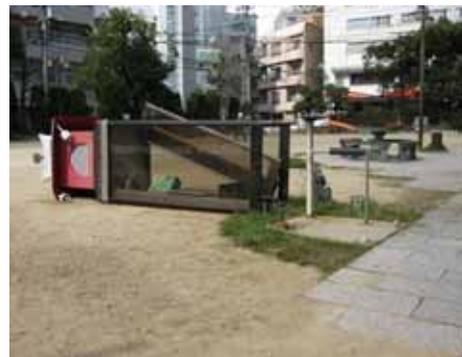
#### < 台風による被害 >

台風により、ボックス公衆電話が倒壊するなど甚大な被害を被る場合があります。
