2015年7月31日

NTT西日本鹿児島支店

口永良部島での噴火による通信サービスへの影響について

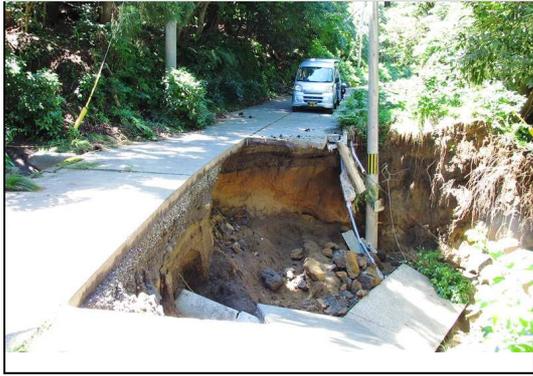
口永良部島本村地区と田代地区の間

※道路法面の崩落現場（本村～田代間）

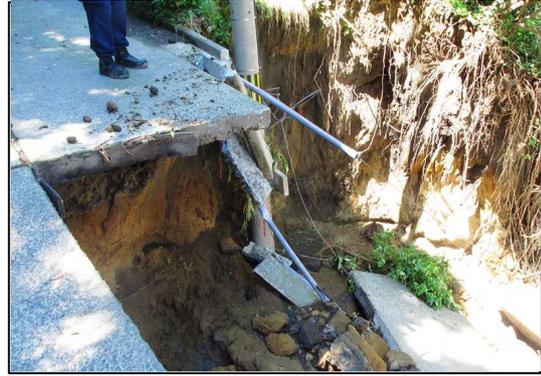
※この時点で通信ケーブル(基幹系)の切断1箇所を確認しております。

土砂崩れ等による口永良部局(本村地区)と無線中継所(田代地区)を結ぶ通信ケーブル(基幹系)の切断

※土砂崩れによる通信ケーブルの切断

復旧作業員10名体制で、切断された通信ケーブルの応急復旧工事(約600mの通信ケーブルの張り替えと接続等)を行います。
